## 記者発表資料

### 東京都大島町における土砂災害危険箇所の緊急点検結果について

#### 【点検目的】

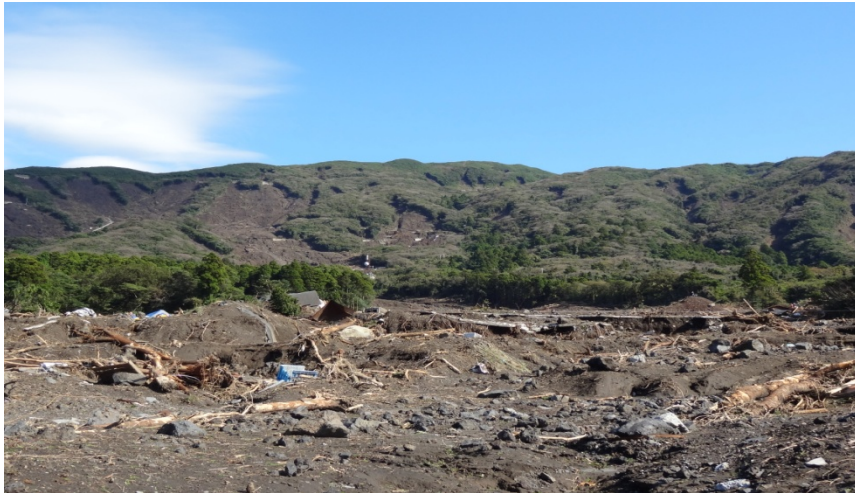
## 大金沢

所見: 渓流南北から  
土砂が流入。

大規模な土砂流出

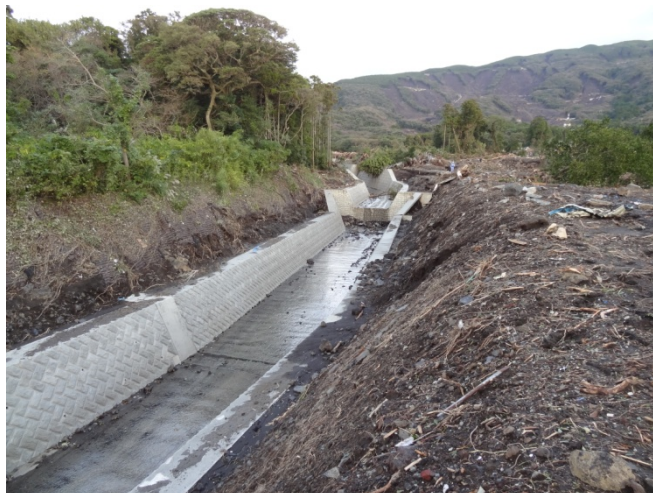
流路工の状況

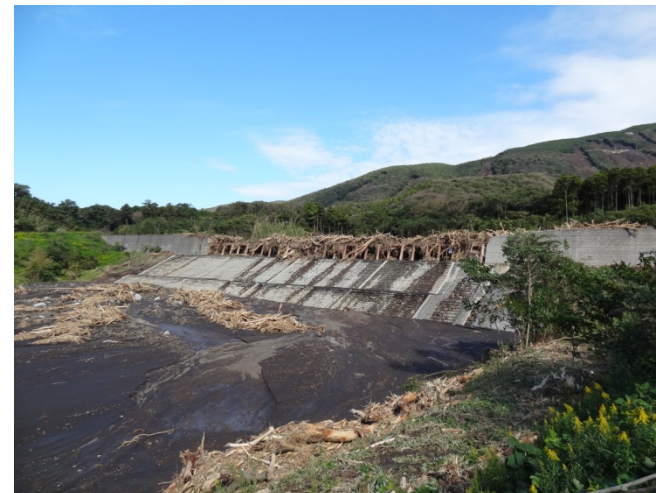
鋼製部に多量の流木が捕捉されている

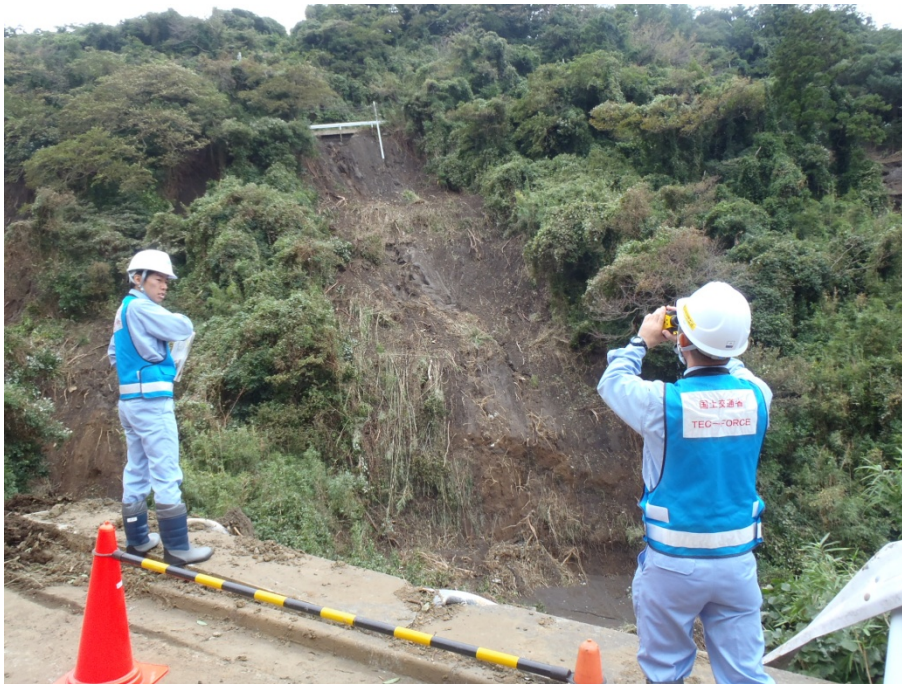
泉津沢

町道下の崩壊。崩壊高約H=68.0m、幅W=20.0m

所見: 渓流内に10箇所程度の崩壊が見られ、  
河床部に土砂が堆積。

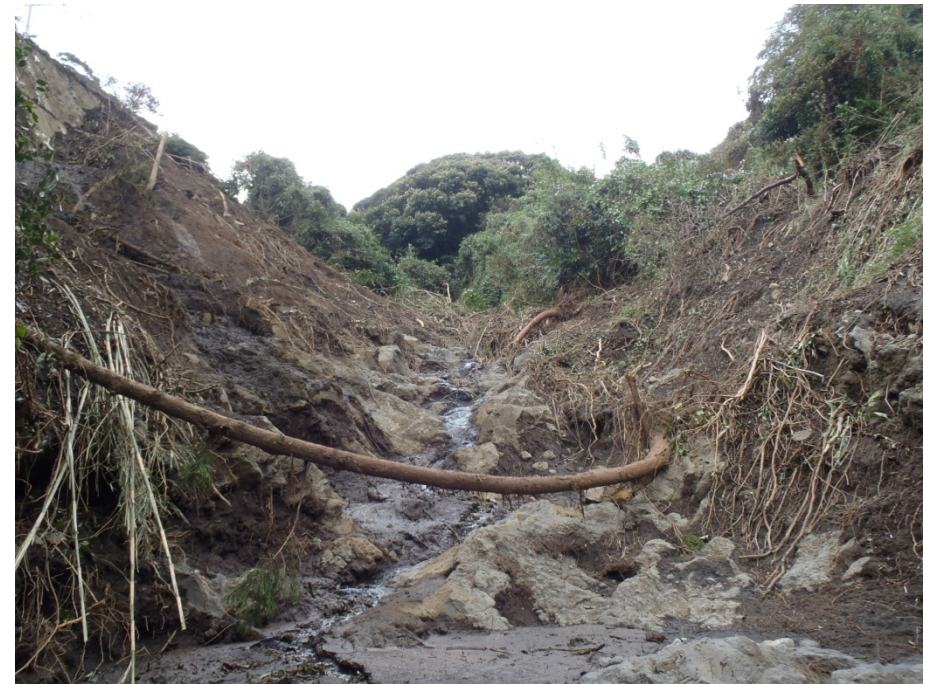
河床状況。一部露岩しているが、軟弱な土砂が堆積

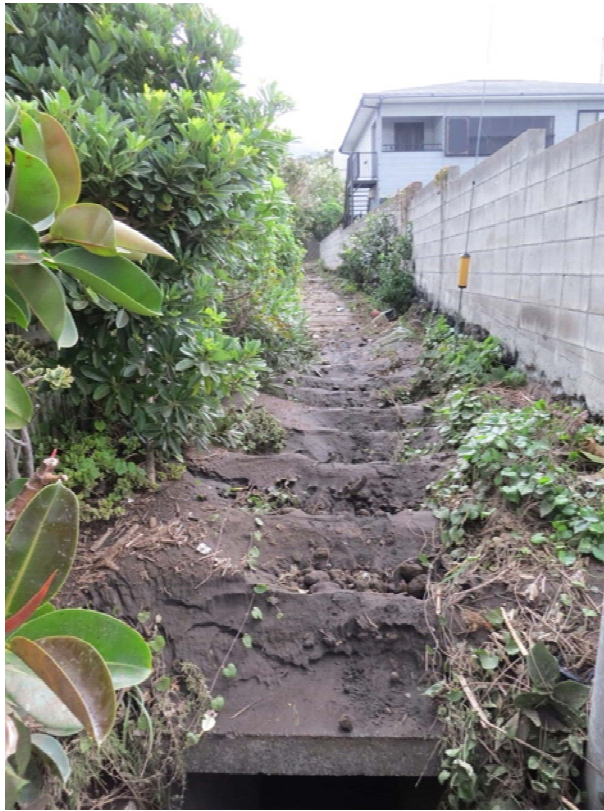
野増沢

下流に土砂が流下した  
痕跡あり。

下流に流出した土砂状況

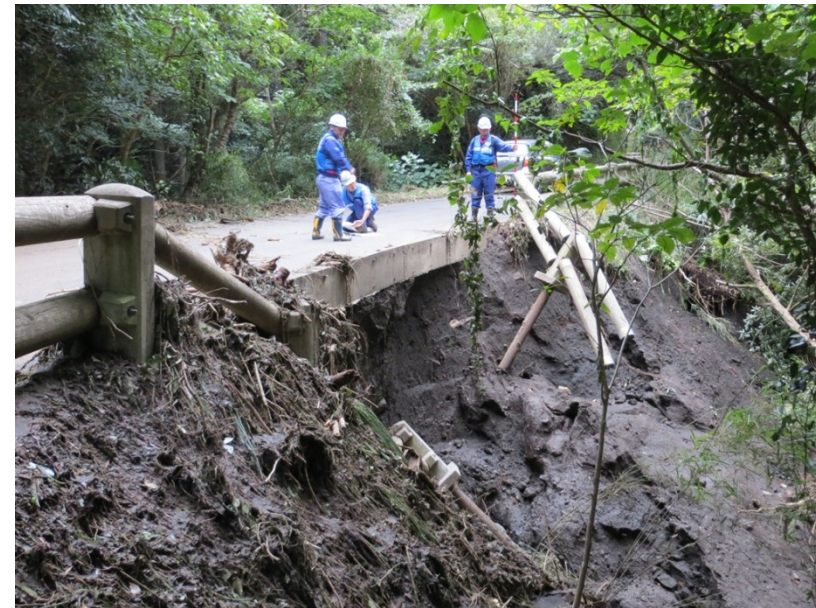
道路下の崩落状況

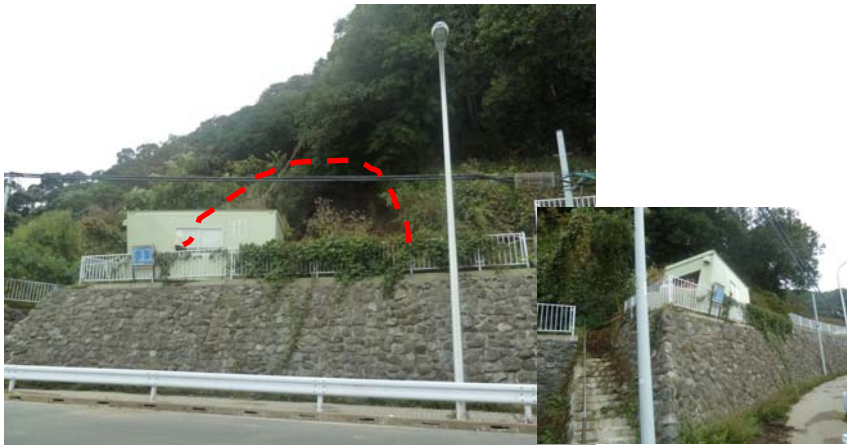
泉津地区

建物裏の斜面が崩壊し、被災している状況

所見: 崩落により非住家が被災。傾斜地が崩落。

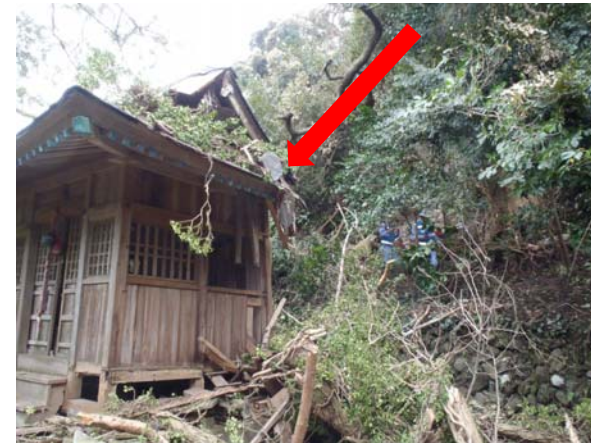
山腹崩壊による神社の被災状況

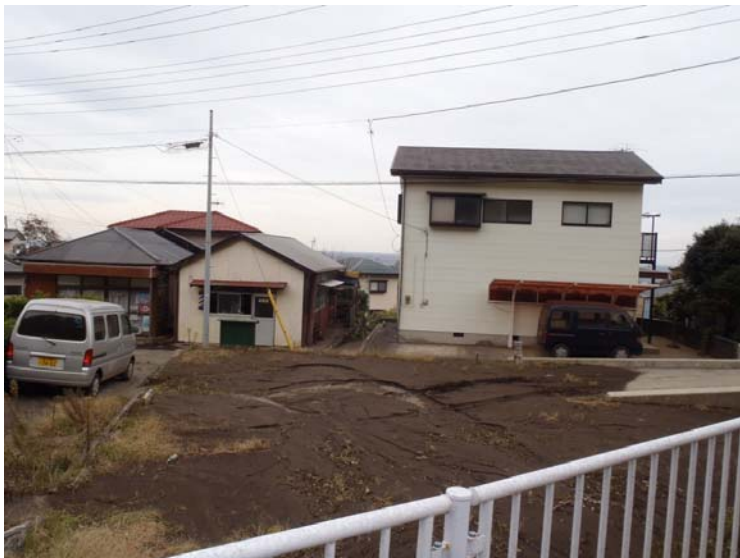
崩壊土砂が都道を横断し、堆積している

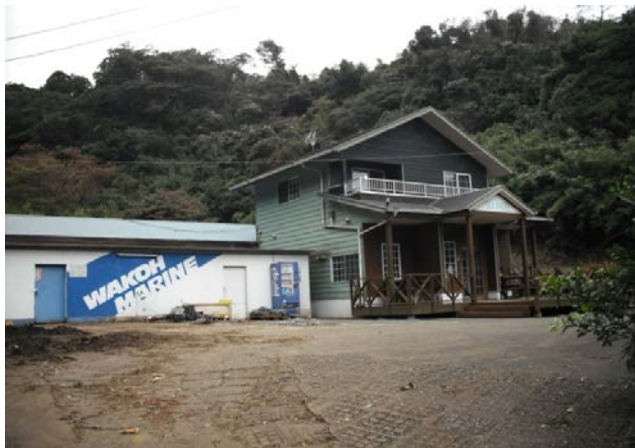
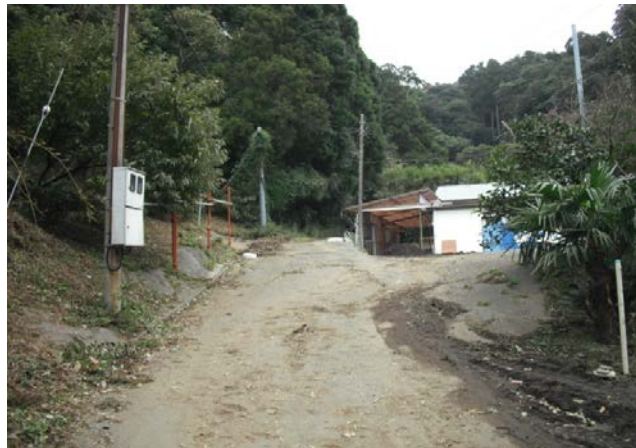
岡田地区

被害家屋全景

所見: 斜面崩壊あり家屋・道路へ土砂流出、水道施設被災。  
斜面中腹に不安定土塊あり。

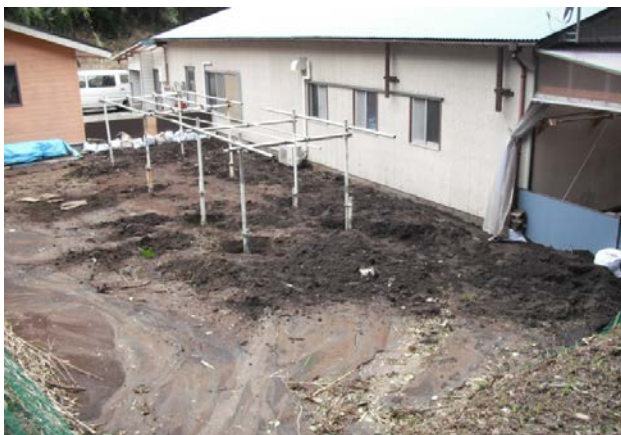
被害家屋被災状況

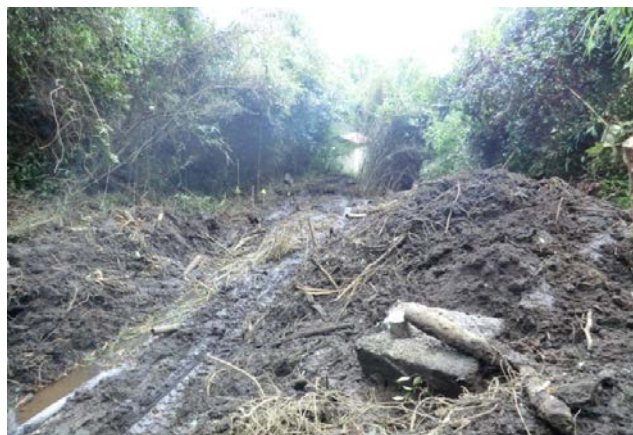
斜面下部より被災家屋側を望む

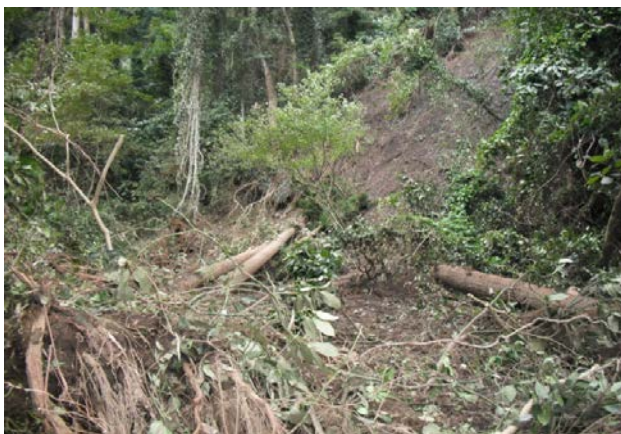
斜面下部より上部望む

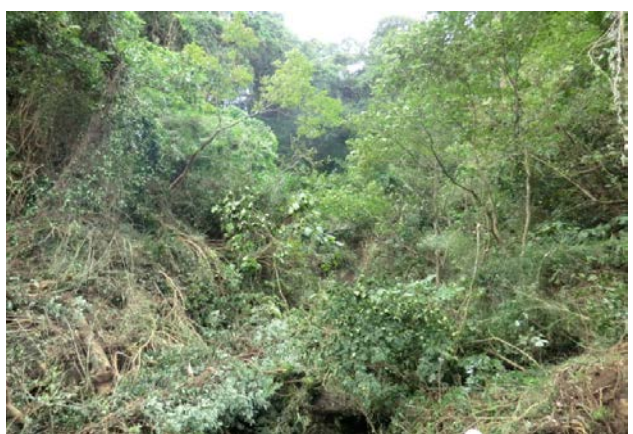
斜面下部より上部望む
